Sanierung Grundwasser Abstrom Rübesamen, Warendorf

20.04.18

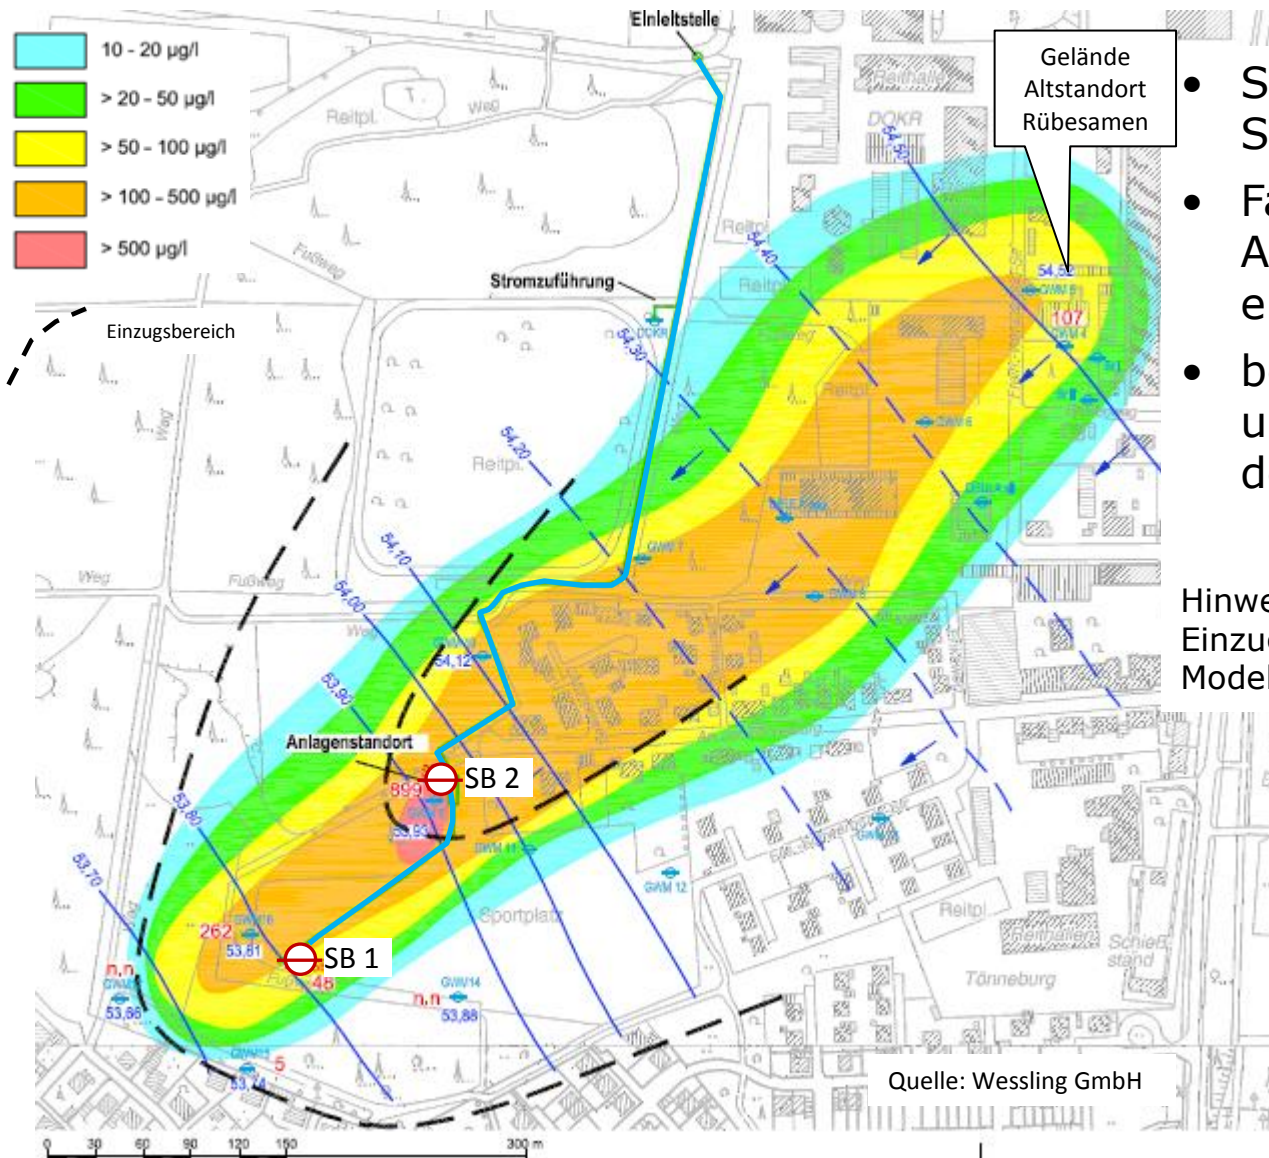
Einzugsbereich Sanierungsbrunnen (2015)

- SB1 ca. 6 m³/h
SB2 ca. 3 m³/h
- Fahne wird im Seiten- und Abstrom vollständig erfasst
- belastetes Wasser unterhalb des SB2 fließt dem SB1 zu

Hinweis:
Einzugsbereiche abgeschätzt anhand
Modellierung

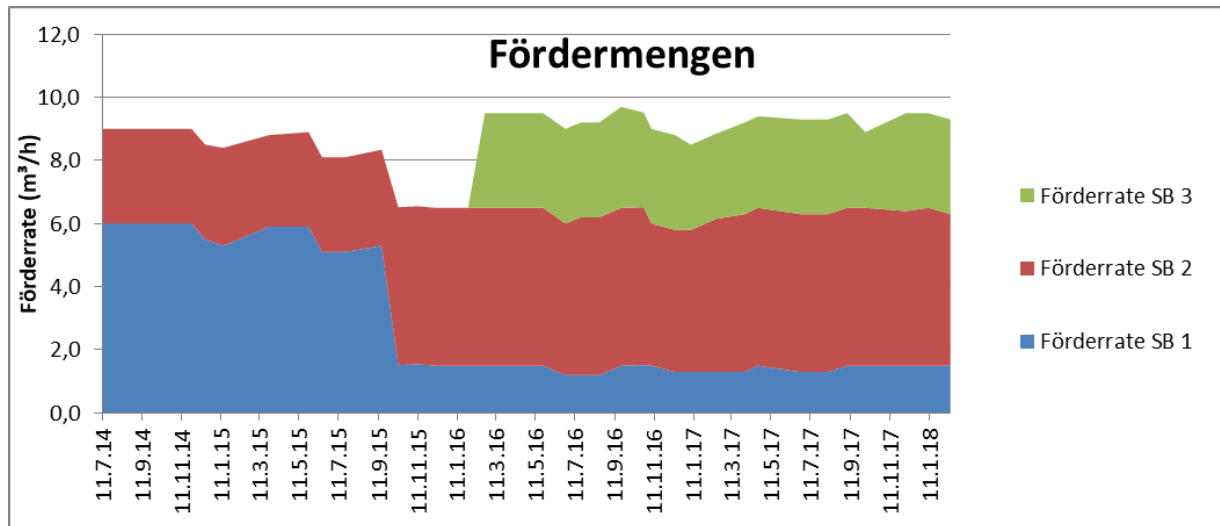
- Anlagenkapazität: 10 m³/h

- Bis Dezember 2015 im Mittel ca. 8,5 m³/h :
 SBR1: ca. 5,8 m³
 SBR2: ca. 2,8 m³
- Seit Januar 2016 zusammen im Mittel ca. 9,5 m³/h
 SBR1: ca. 1,5 m³/h
 SBR2: ca. 5 m³/h
 SBR3: ca. 3 m³/h
- Zeitweise geringere Förderraten wegen Verockerungen

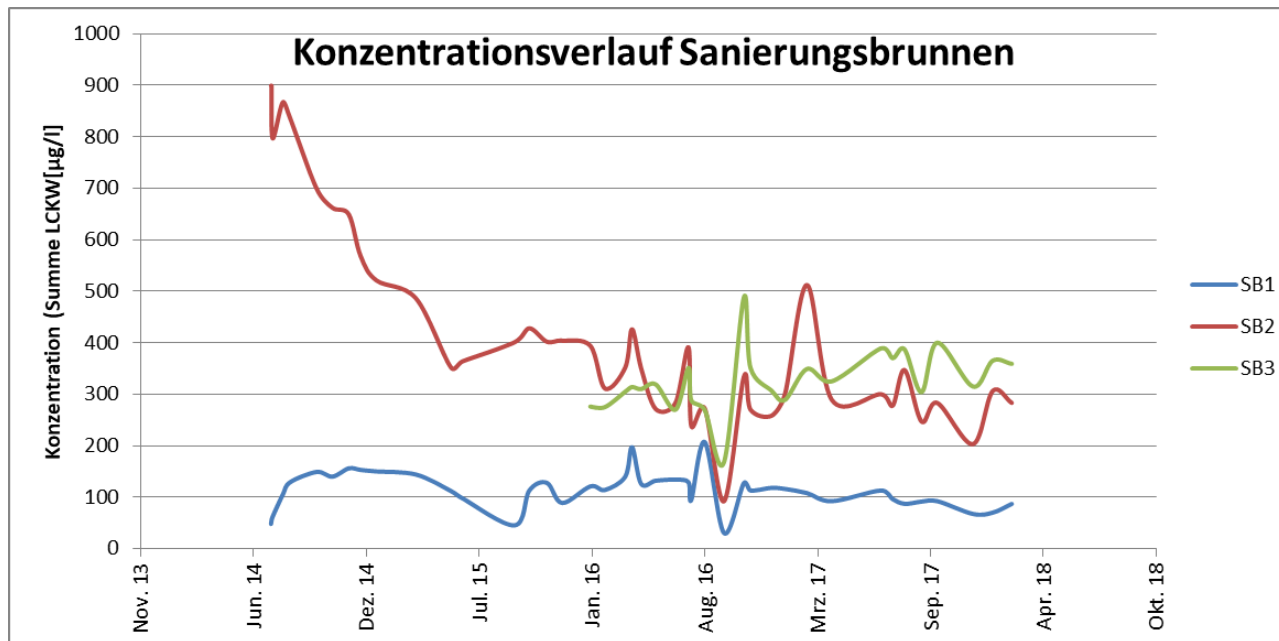
- SBR1: gleichbleibende Konzentration von ca. 100 µg/l
- SBR2: Rückgang der Konzentration von ca. 900 µg/l auf ca. 300 µg/l
- SBR3: gleichbleibende Konzentration von ca. 300 – 400 µg/l

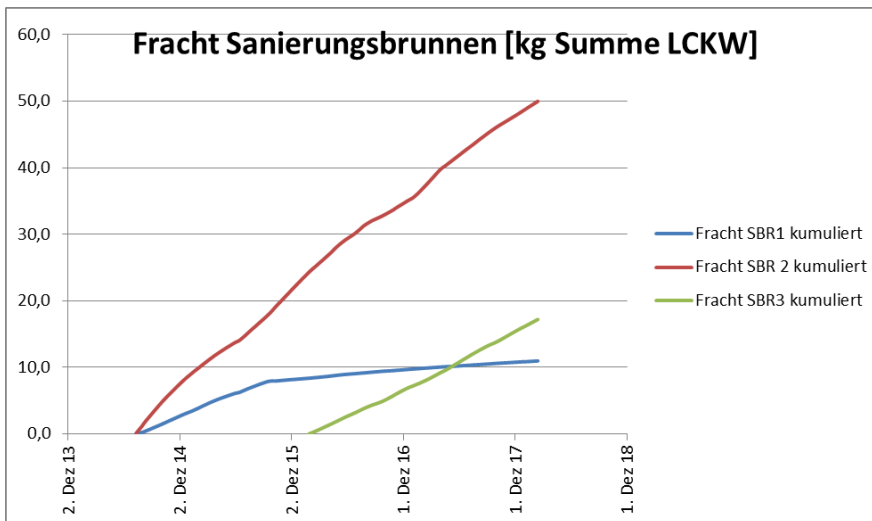
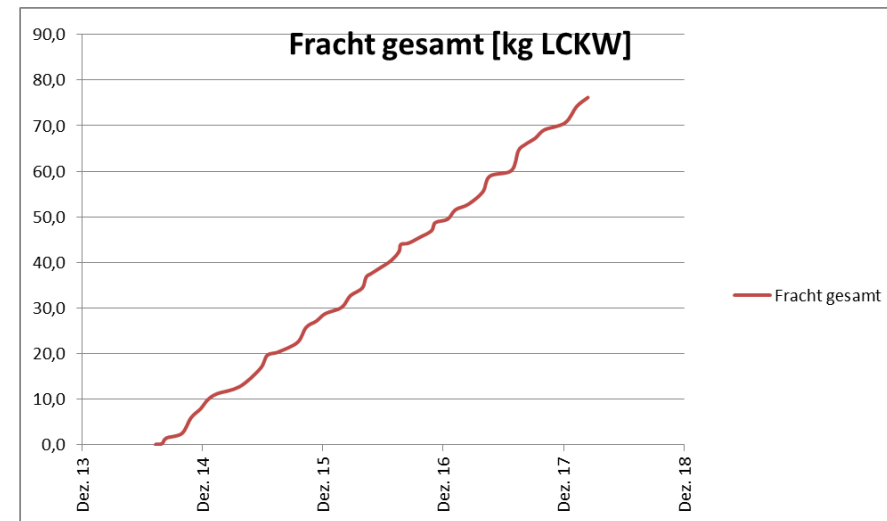
- SBR1: ca. 10 kg
(Austragsrate seit Dezember 2015 wegen geringerer Förderrate niedriger)
- SBR2: ca. 50 kg, Austragsrate etwa gleichbleibend
- SBR 3: ca. 18 kg, Austragsrate etwa gleichbleibend
- Gesamte entfernte Schadstoffmasse: ca. 78 kg

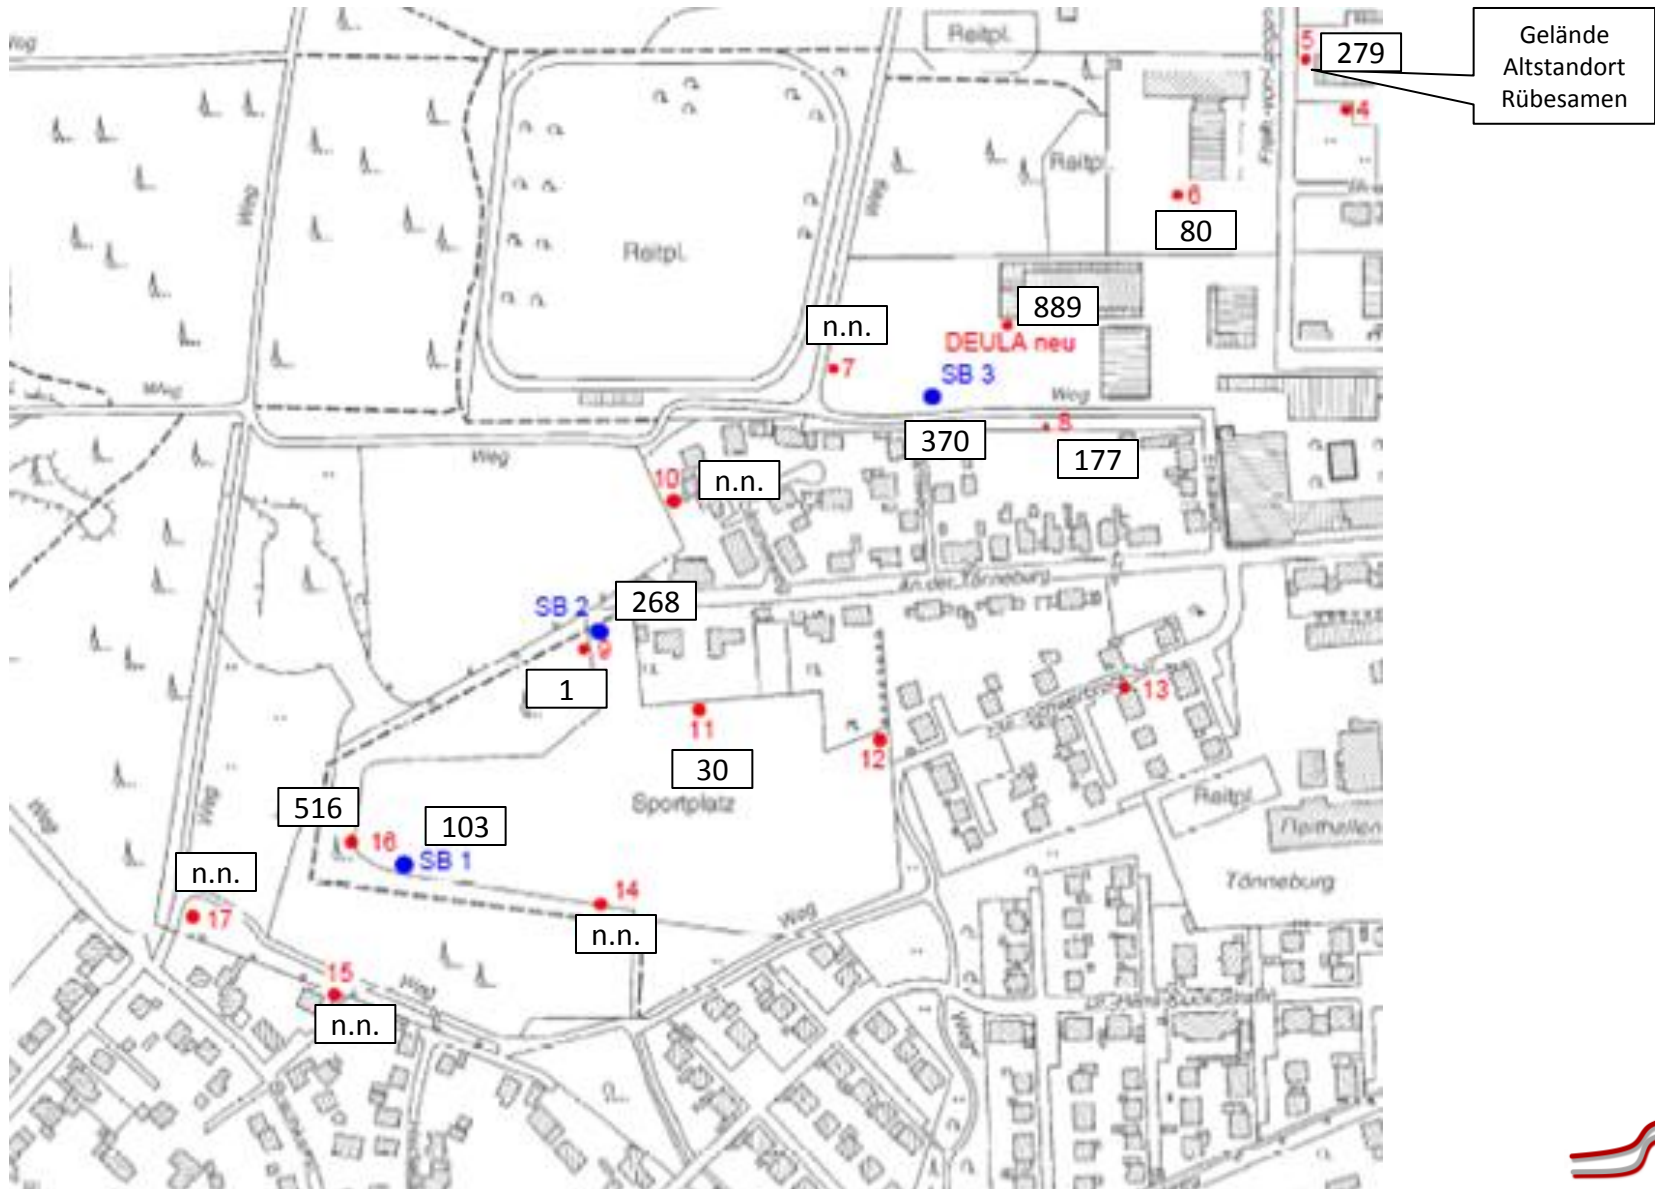
Aktuelle Untersuchungsergebnisse (März 2018)

(Summe LCKW, $\mu\text{g/l}$)

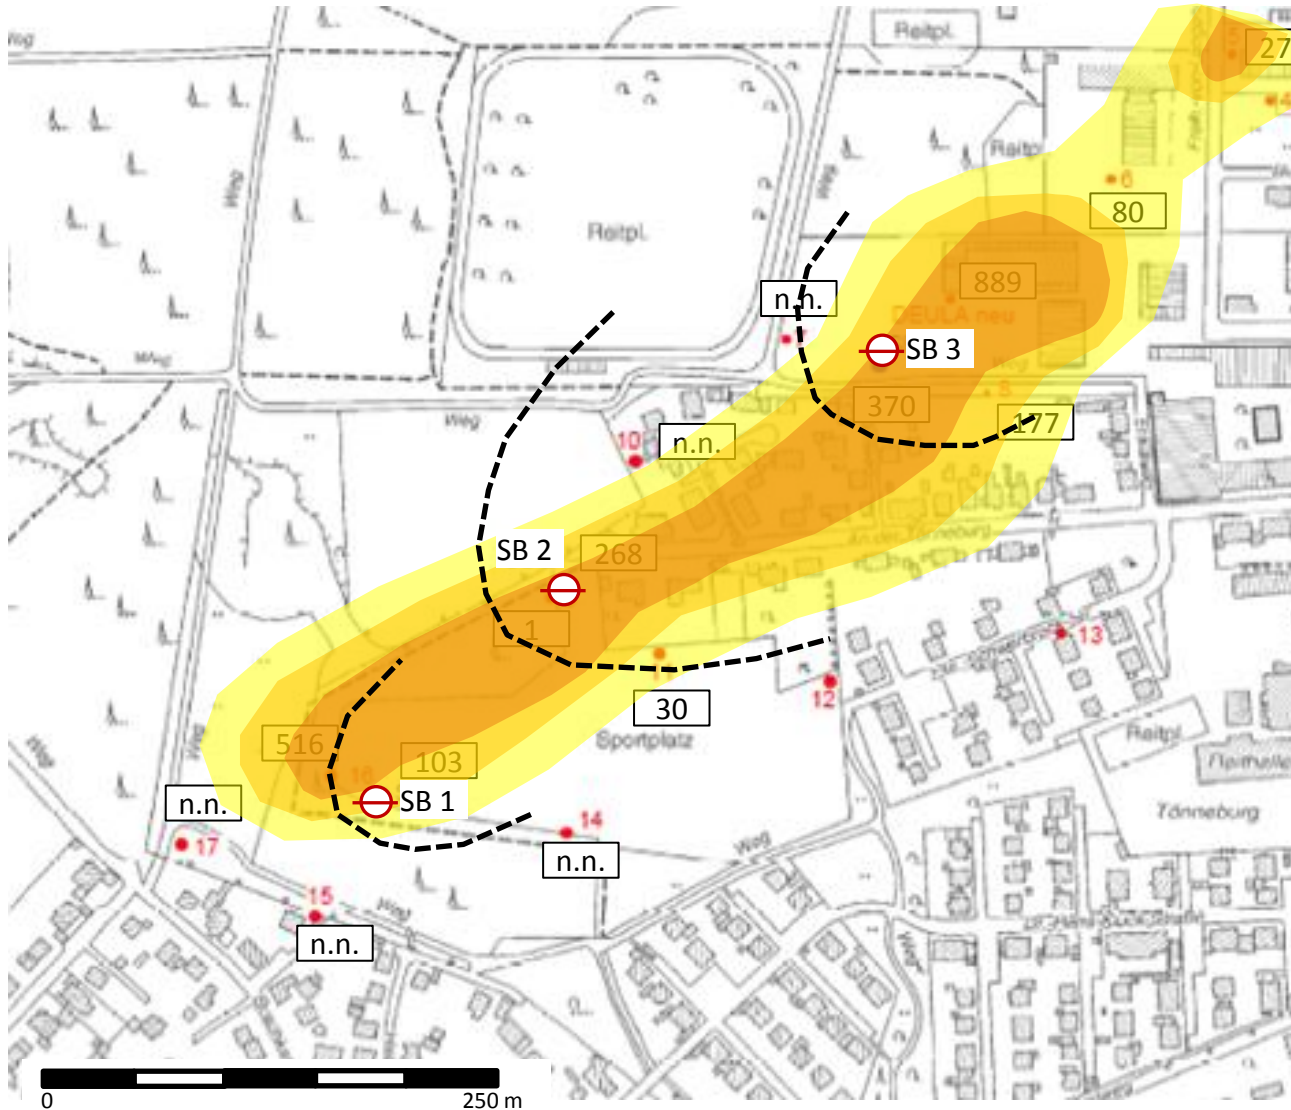
Abgeschätzte Einzugsbereiche

Förderraten:

SB1: 1,5 m³/h

SB2: 5 m³/h

SB3: 3 m³/h

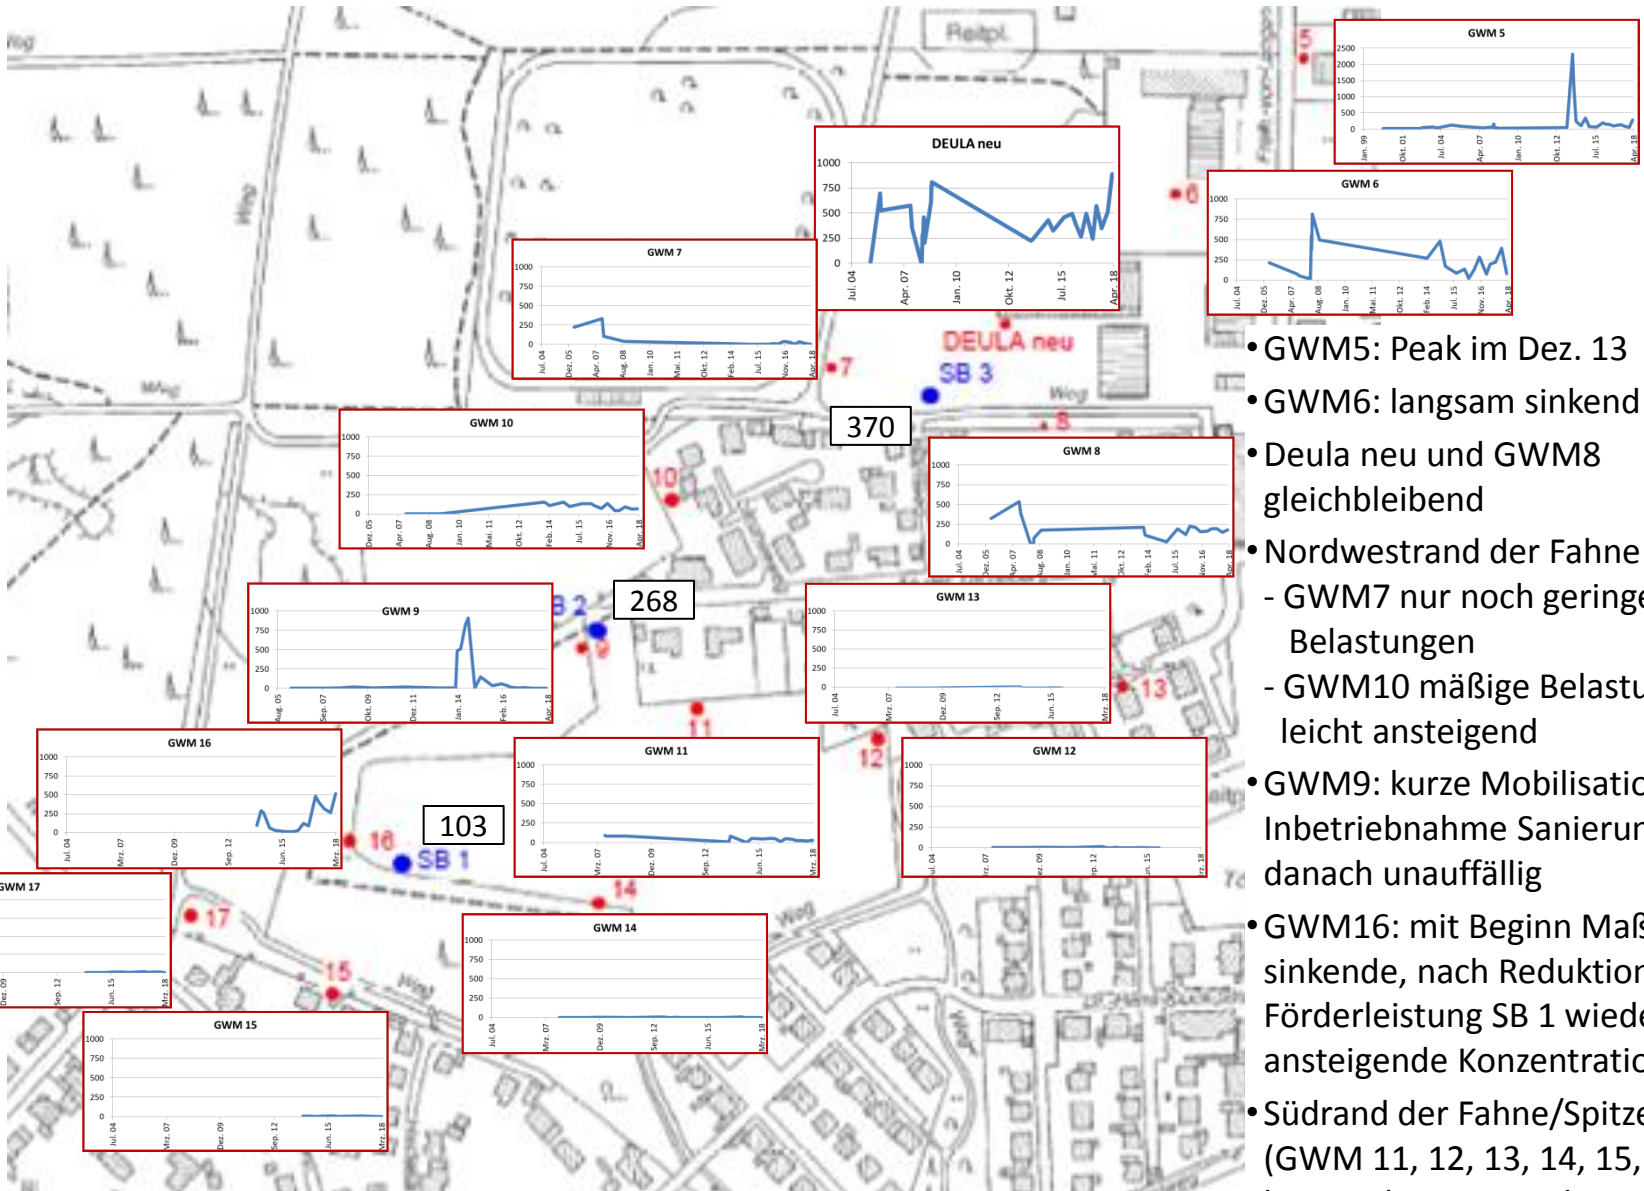
Konzentrationsverläufe der Messstellen

- GWM5: Peak im Dez. 13
- GWM6: langsam sinkend
- Deula neu und GWM8 gleichbleibend
- Nordwestrand der Fahne
 - GWM7 nur noch geringe Belastungen
 - GWM10 mäßige Belastungen, leicht ansteigend
- GWM9: kurze Mobilisation bei Inbetriebnahme Sanierung, danach unauffällig
- GWM16: mit Beginn Maßnahme sinkende, nach Reduktion Förderleistung SB 1 wieder ansteigende Konzentrationen
- Südrand der Fahne/Spitze (GWM 11, 12, 13, 14, 15, 17): keine relevanten Belastungen

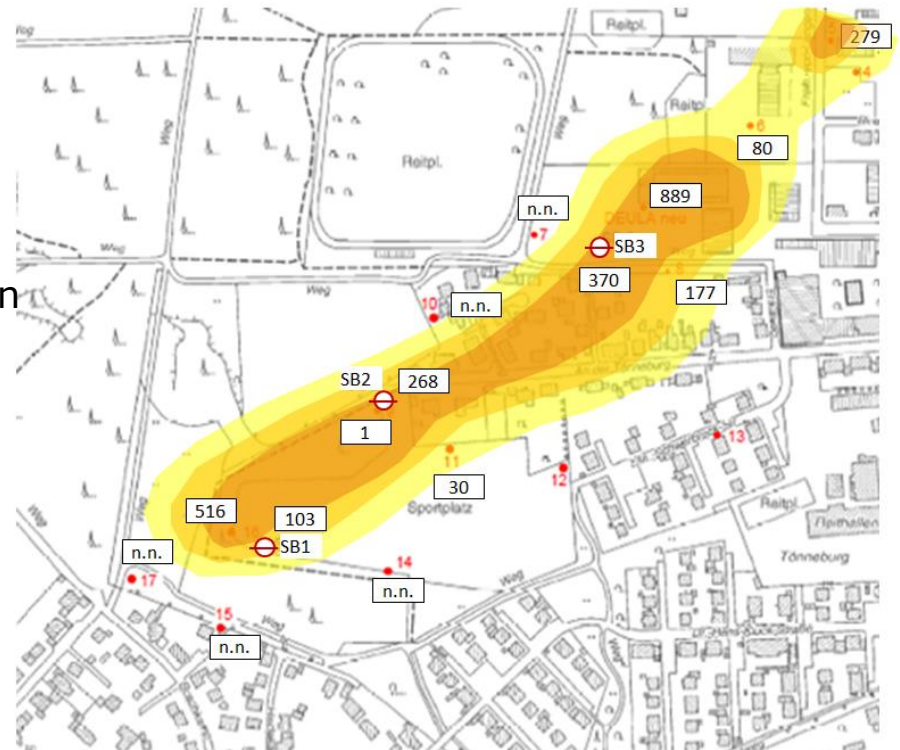
- Im Bereich der Quelle (GWM5, GWM6) nur noch geringes Schadstoffpotential
- Im Bereich Deula neu noch relevantes Potential vorhanden
- SB2 strömt noch belastetes Grundwasser zu
randliche GWM weisen nur noch geringe Konzentrationen auf
- Fahnen spitze und südlicher Rand
sind unbelastet
- ansteigende Konzentration in GWM16
- Belastungen an der Fahnen spitze
sind etwas nördlich von SB1 zu vermuten
- Maßnahme ist wirksam
- Kein Abklingen der Konzentration
bzw. der Fracht in den Förderbrunnen,
Weiterbetrieb sinnvoll
- Anpassung Förderraten zur
Optimierung der Einzugsbereiche
z.B. 3 x 3 m³/h
- weitere GWM zur Abgrenzung Fahnen spitze

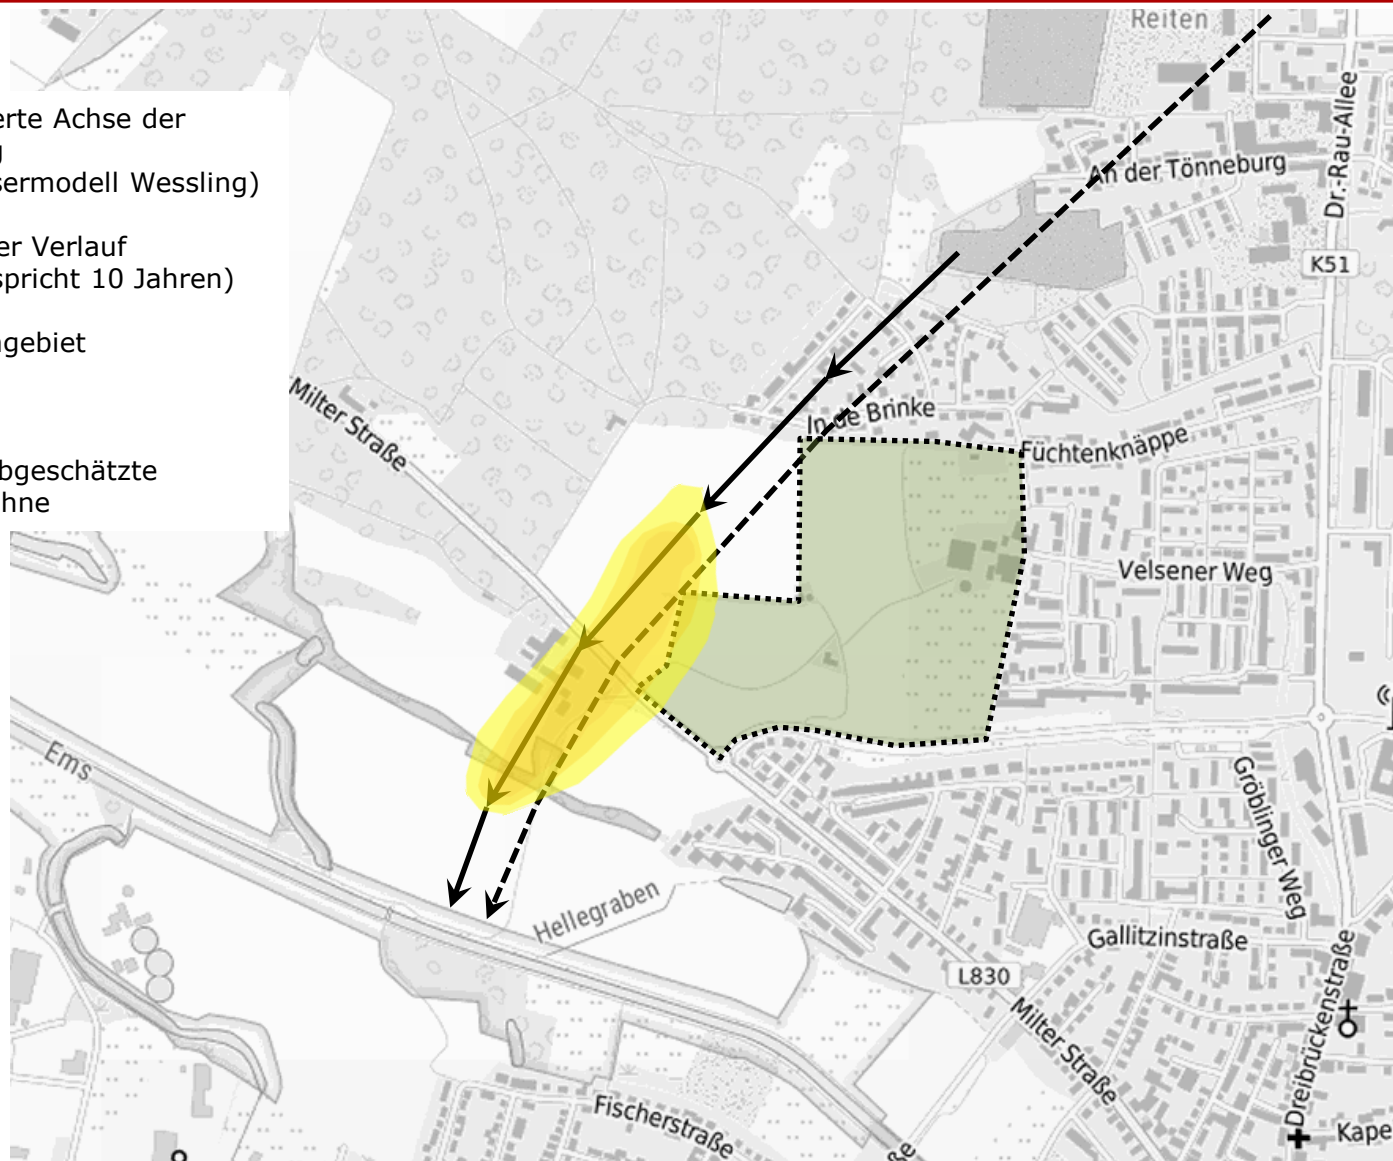
Qualitativ abgeschätzte Lage nach 40 Jahren

- Die modelltechnische Abschätzung von Wessling modellierte den vermutlichen Verlauf ohne aktive Sanierungsmaßnahmen
- Verlauf ist nicht exakt vorhersehbar
- Fahne wird aber vermutlich etwas weiter nordwestlich als bislang abgeschätzt das Neubaugebiet randlich tangieren
- Tatsächlich werden die Konzentrationen voraussichtlich
 - wegen der erfolgenden Sanierung im Oberstrom
 - aufgrund Dispersiongeringer sein als bei einem Szenario ohne Sanierung, ist jedoch nicht zu quantifizieren
