Sanierung Grundwasser Abstrom Rübesamen, Warendorf

20.04.18

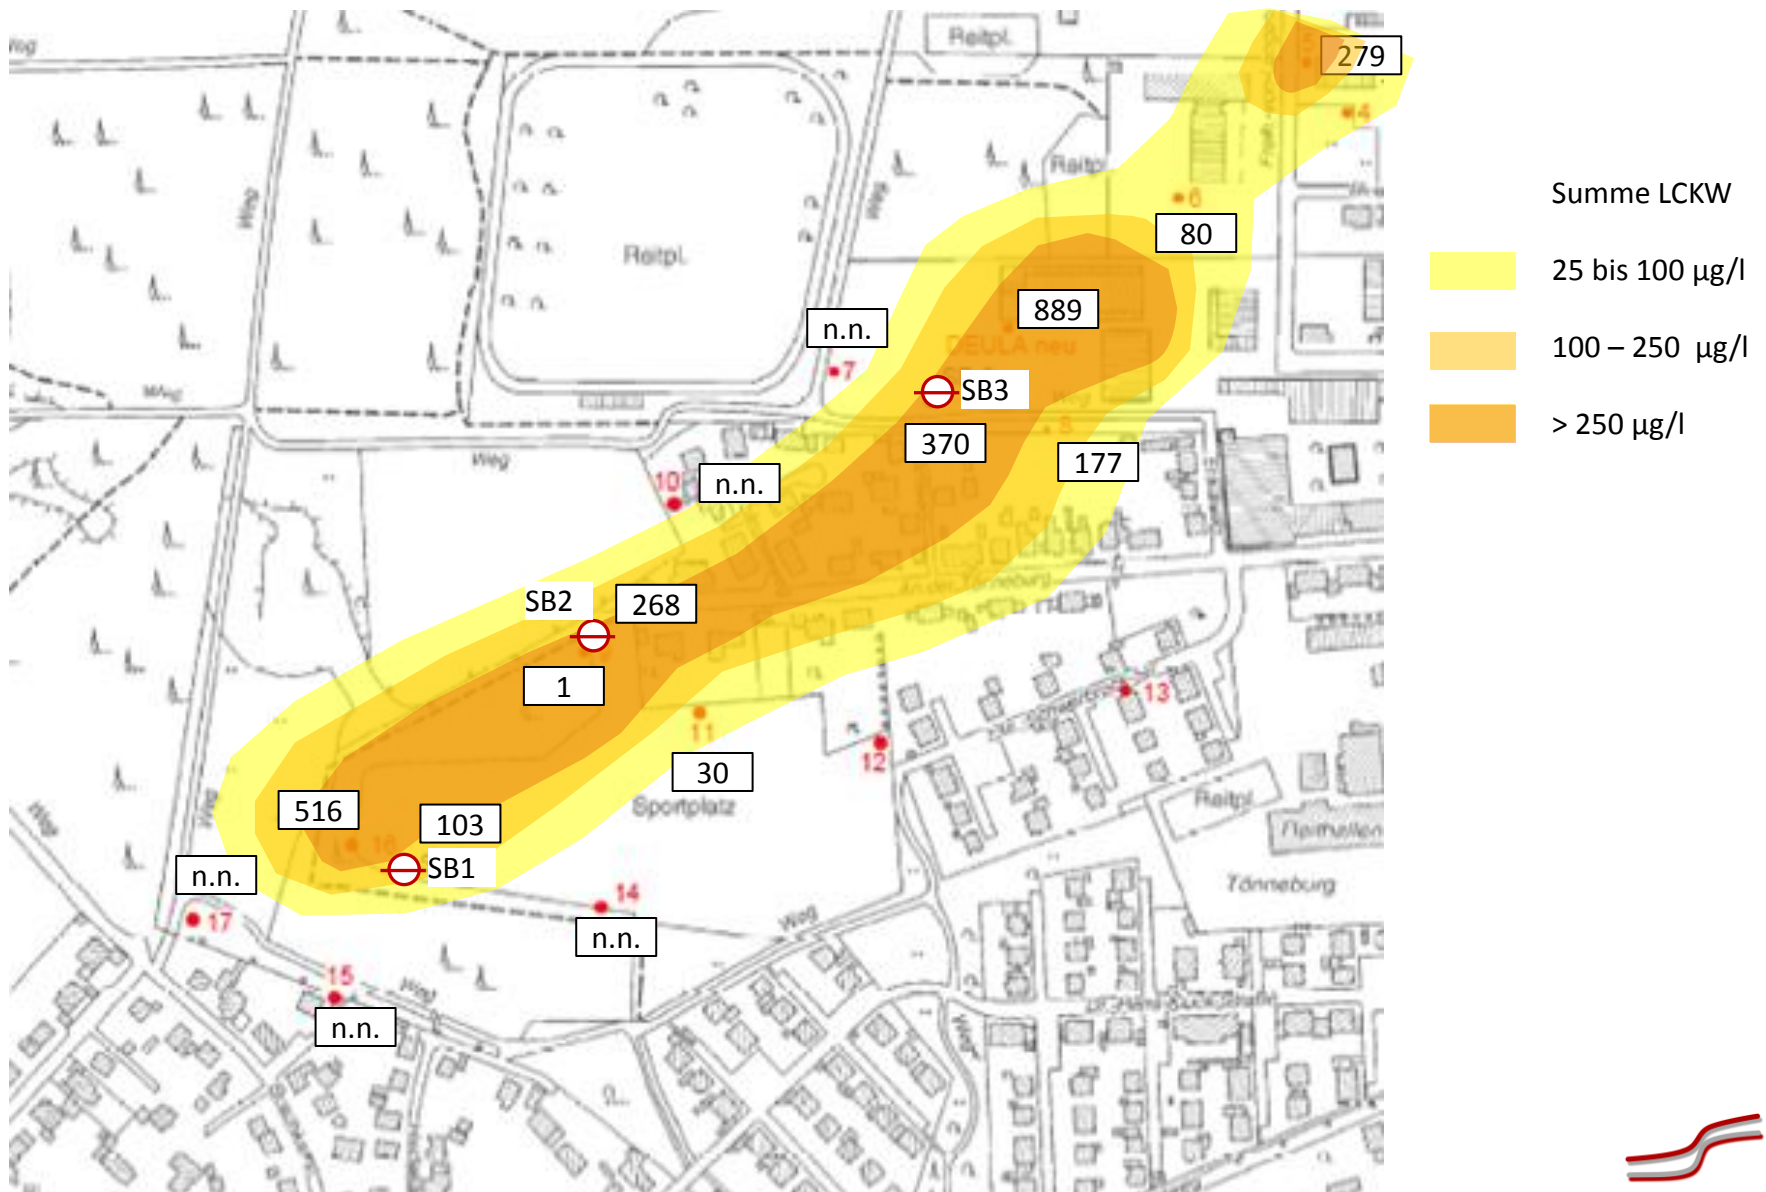
Aktuelle Fahndarstellung (März 2018)

- Im Bereich der Quelle (GWM5, GWM6) nur noch geringes Schadstoffpotential
- Im Bereich Deula neu noch relevantes Potential vorhanden
- SB2 strömt noch belastetes Grundwasser zu
randliche GWM weisen nur noch geringe Konzentrationen auf
- Fahnen spitze und südlicher Rand
sind unbelastet
- ansteigende Konzentration in GWM16
- Belastungen an der Fahnen spitze
sind etwas nördlich von SB1 zu vermuten
- Maßnahme ist wirksam
- Kein Abklingen der Konzentration
bzw. der Fracht in den Förderbrunnen,
Weiterbetrieb sinnvoll
- Anpassung Förderraten zur
Optimierung der Einzugsbereiche
z.B. 3 x 3 m³/h
- weitere GWM zur Abgrenzung Fahnen spitze
